*AVAPARTNERS ARCHITECTS & PLANNERS stond in voor de 2de restauratiefase van het Gruuthusemuseum te Brugge, met bijzondere aandacht voor enkele ingrepen van stadsarchitect Louis Delacenserie aan het einde van de 19de eeuw.*

*Bouwheer: Stad Brugge – Dienst Patrimoniumbeheer.*

COLLOQUIUM VZW GORDUNA – ERFGOED PASS(I)É – 16 MAART 2018

In de voetsporen van **DELACENSERIE**

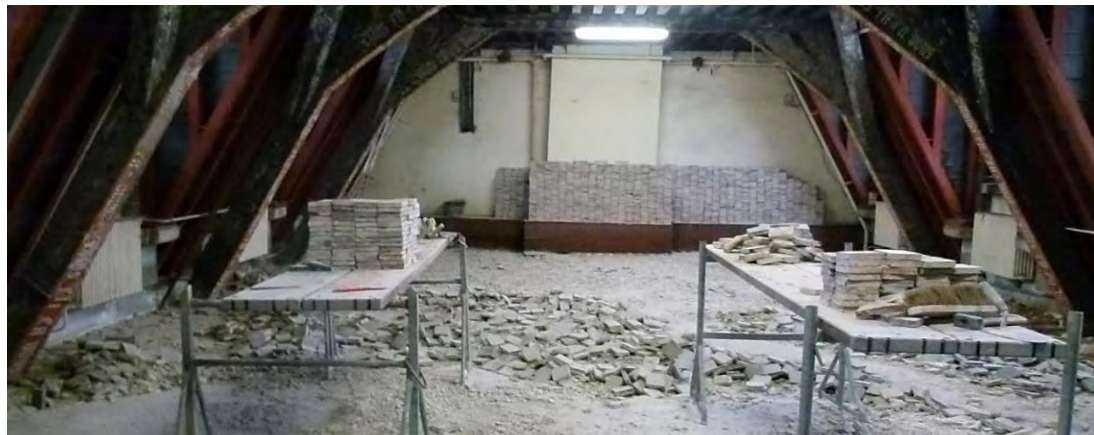
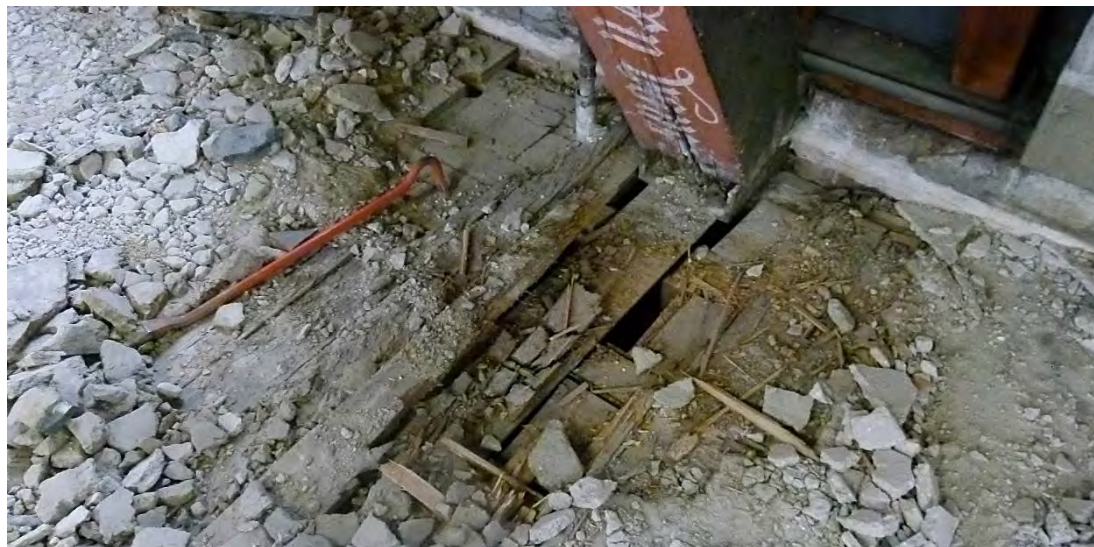
## VERZWAKTE ONDERVLOER DOOR VOCHTINFILTRATIE

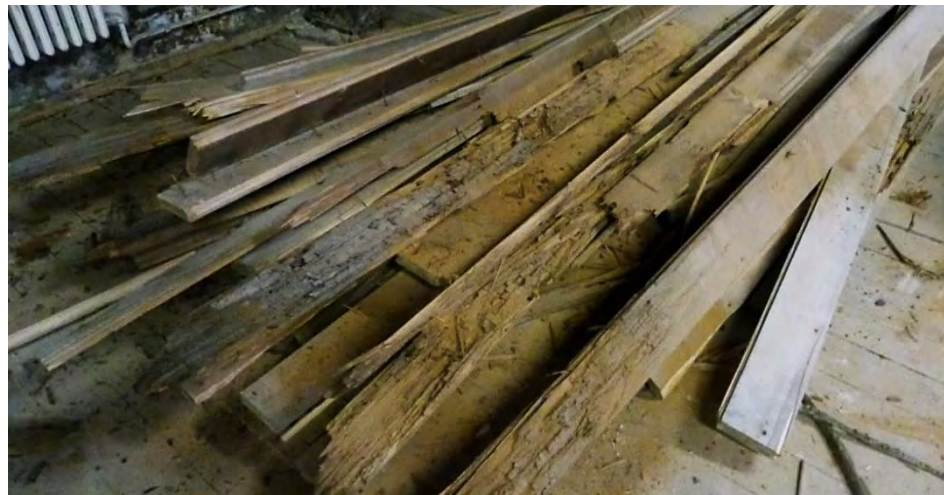
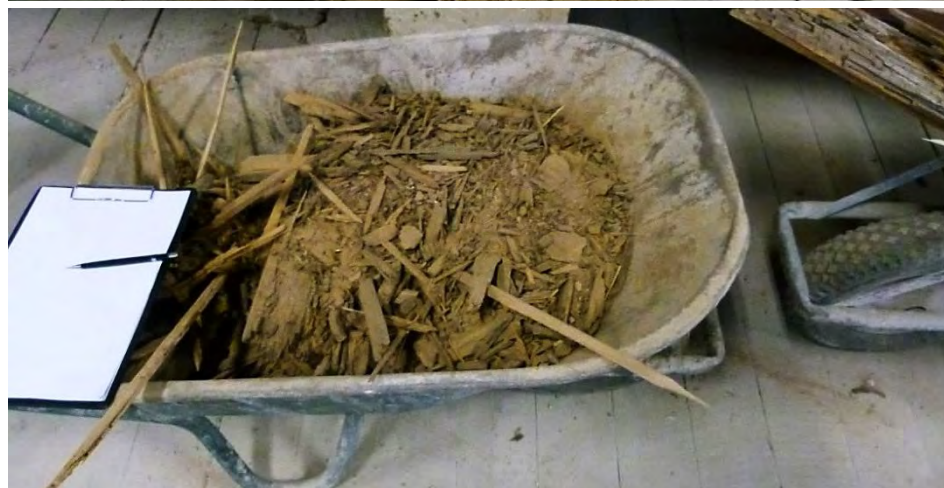
ERNST SCHADE - GERINGE HERBRUIKMOGELIJKHEID

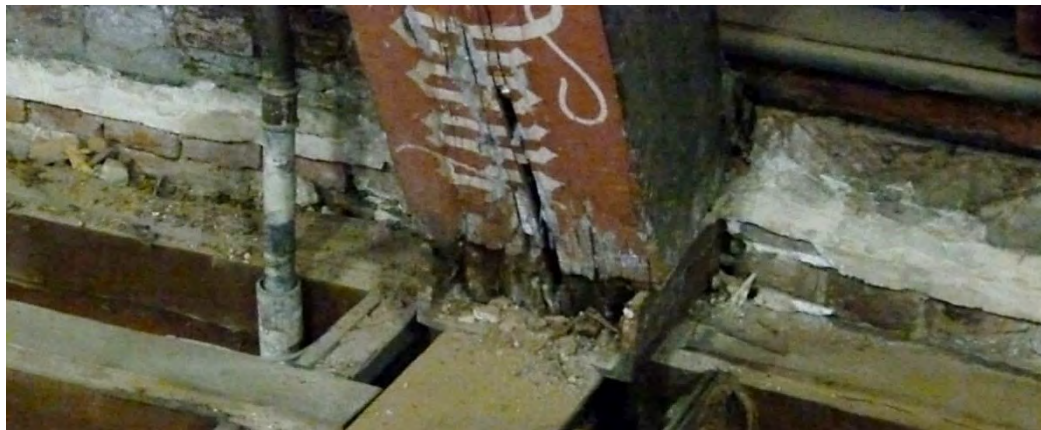
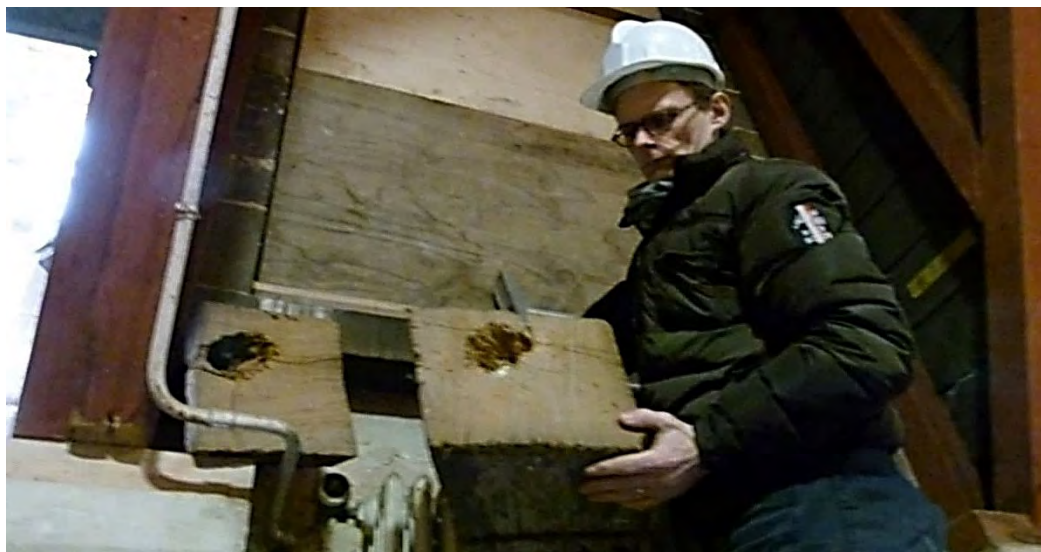
## INGEROTTE SPANTVOETEN DOOR WATERINFILTRATIE

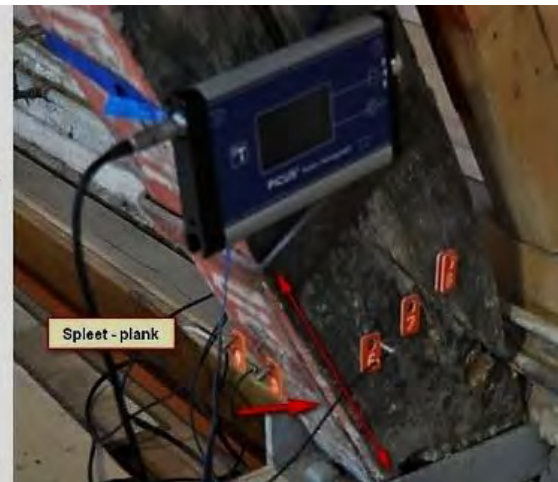
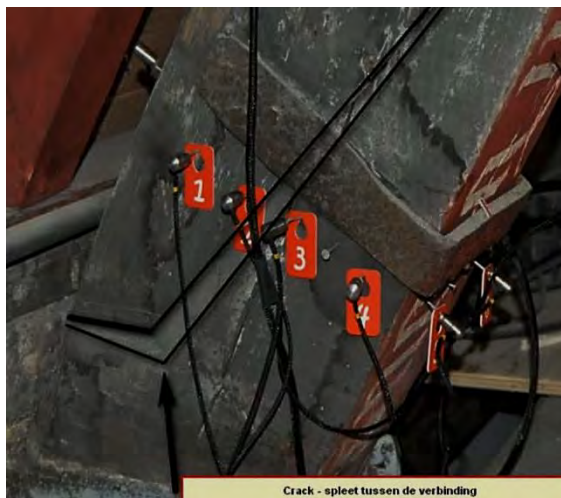
## SCHADE-ONDERZOEK MET TOMOGRAFIE (GELUIDSGOLVEN)

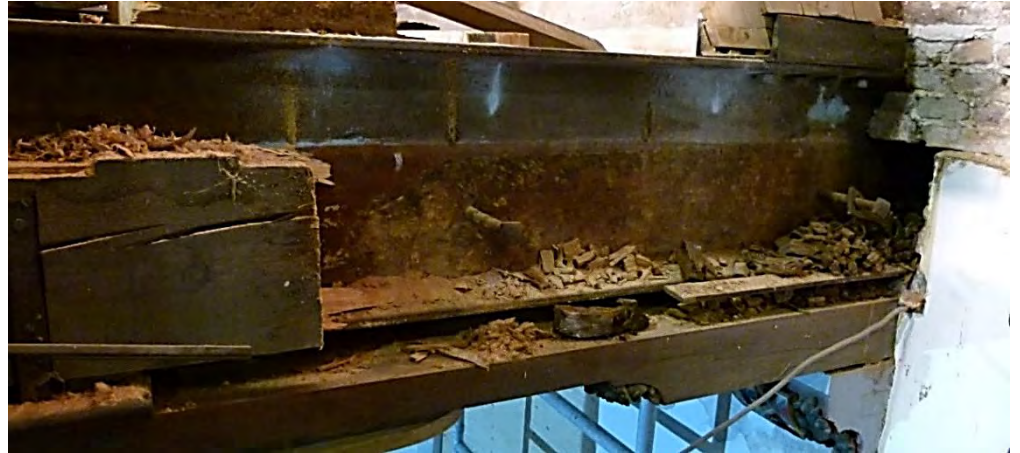
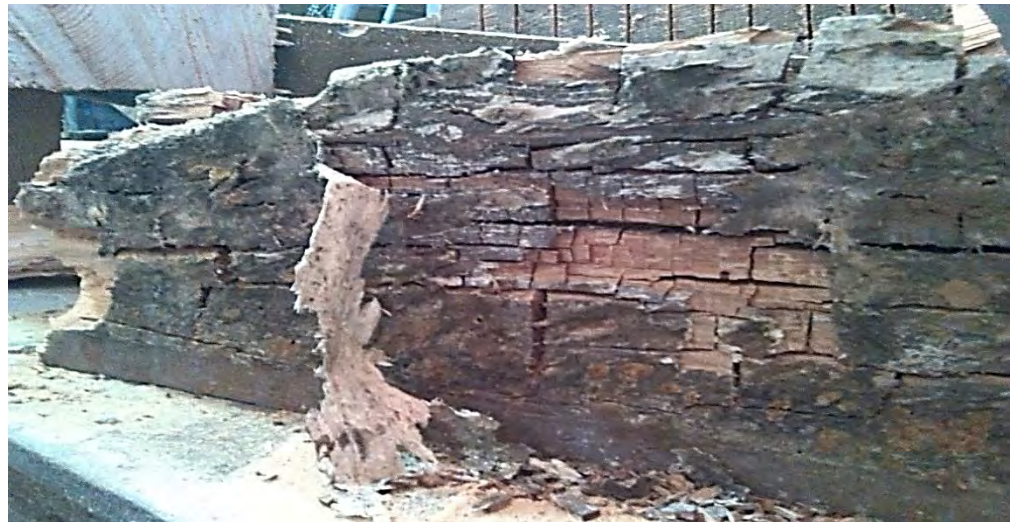
## AANTASTING VULBLOKKEN DOOR WATERINFILTRATIE

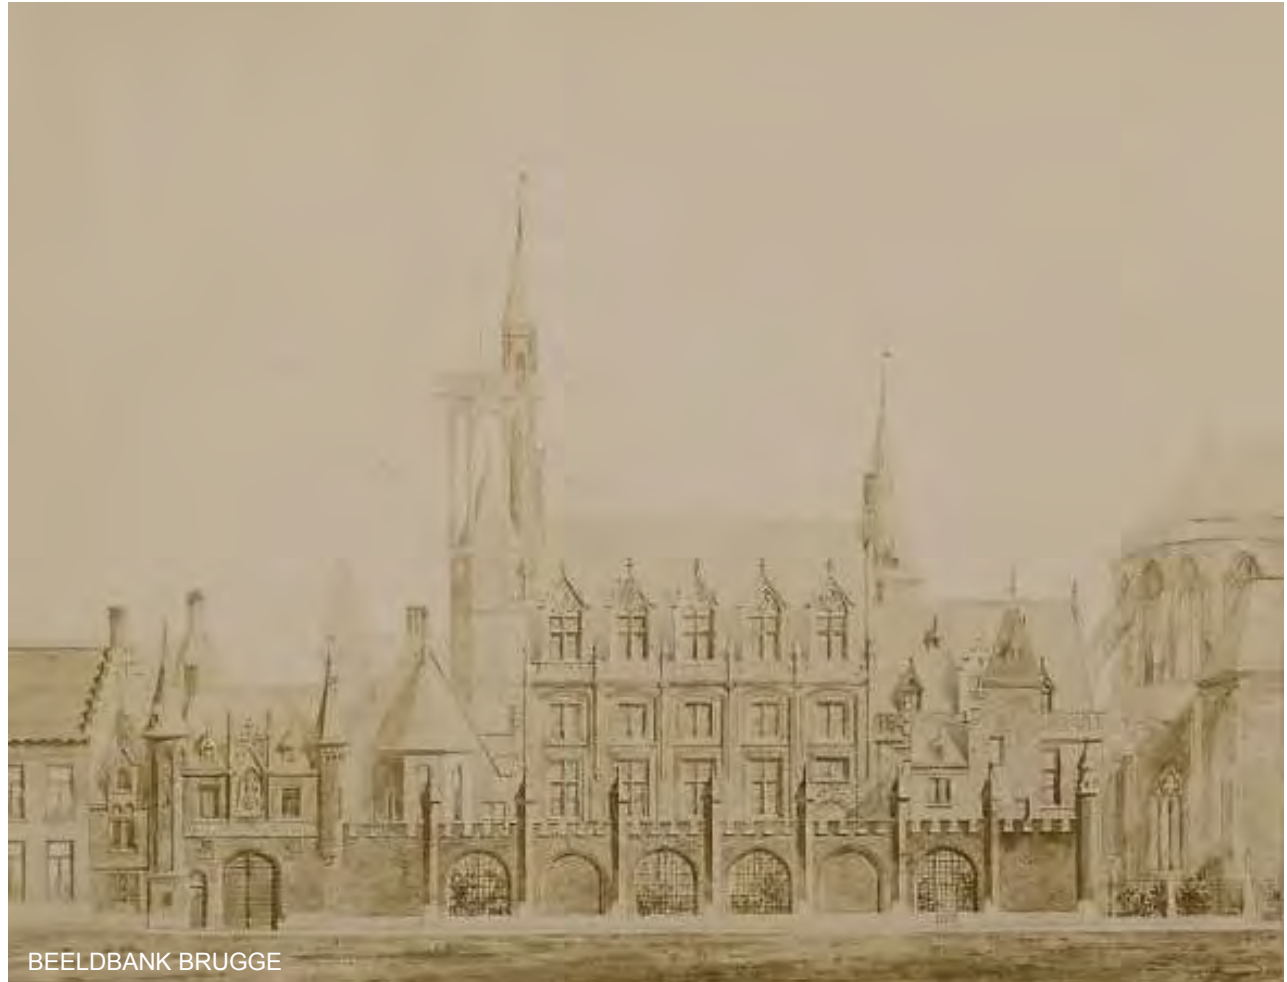
1895 – ONTWERP L. DELACENSERIE – RECONSTRUCTIE BELVEDÈRE

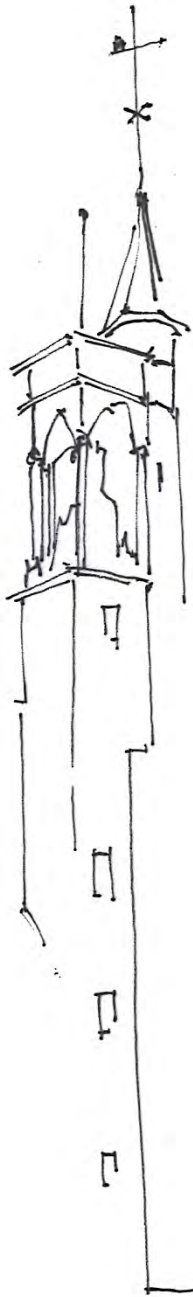
## HOUTEN CONSTRUCTIE BEKLEED MET LOOD - DETAILPLANNEN

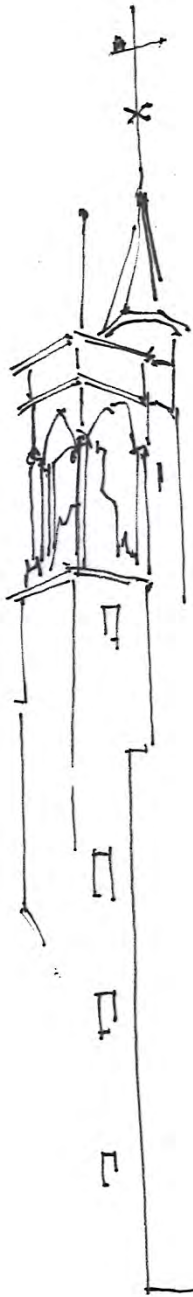
## 1937 – AFBRAAK BELVEDÈRE – HOUTROT DOOR WATERINFILTRATIE

Het torentje was vroeger gebouwd met pich-pine, bekleed met lood. Door in-  
zinking van water tusschen opengeslachte voegen van het lood is het hout be-  
dorven, en om ongelukken te voorkomen, heeft men het torentje moeten aftakelen.

Nu wordt er voorgesteld het hout te vervangen door gewapend beton. Dit  
kan m.i. aangenomen worden.

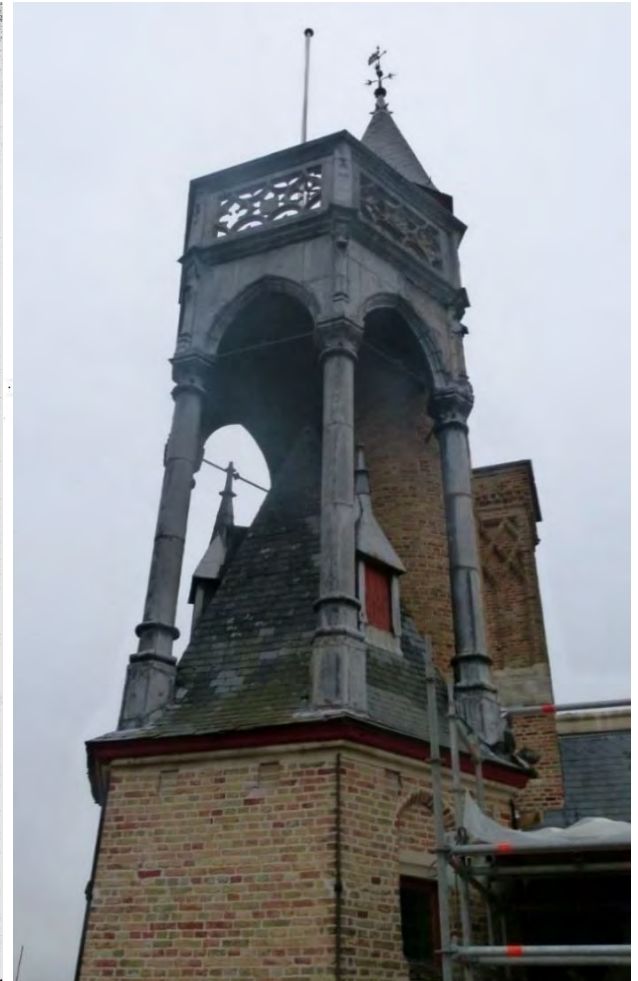
## 1940 – ONTWERP WEDEROPBOUW IN GEWAPEND BETON
